# 亘理町立小中学校安全点検箇所位置図

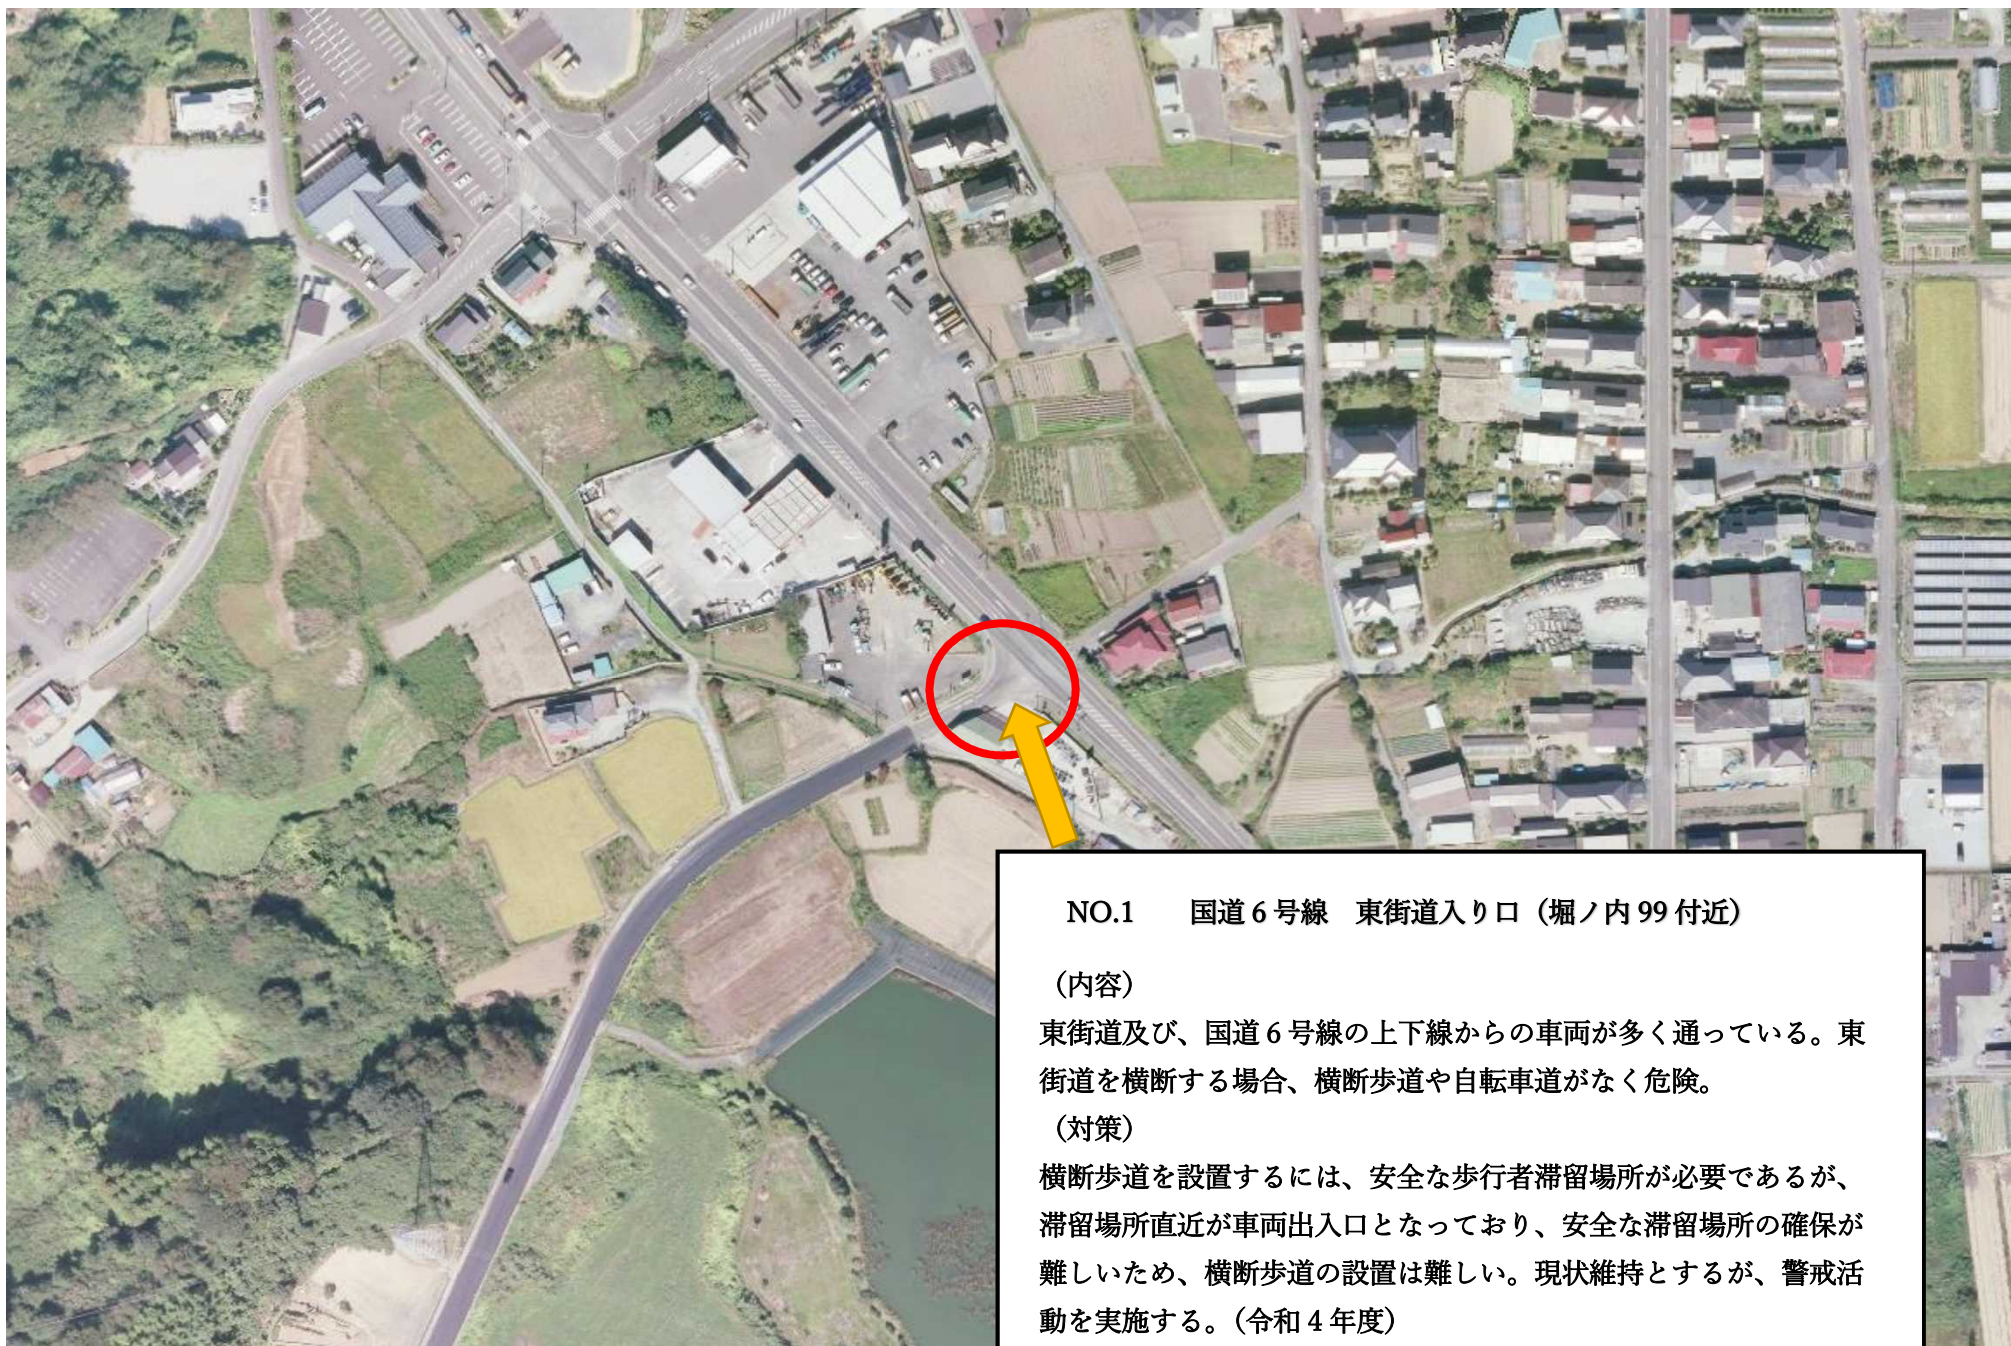
NO.1 国道6号線 東街道入り口（堀ノ内99付近）

東街道及び、国道6号線の上下線からの車両が多く通っている。東街道を横断する場合、横断歩道や自転車道がなく危険。

横断歩道を設置するには、安全な歩行者滞留場所が必要であるが、滞留場所直近が車両出入口となっており、安全な滞留場所の確保が難しいため、横断歩道の設置は難しい。現状維持とするが、警戒活動を実施する。（令和4年度）

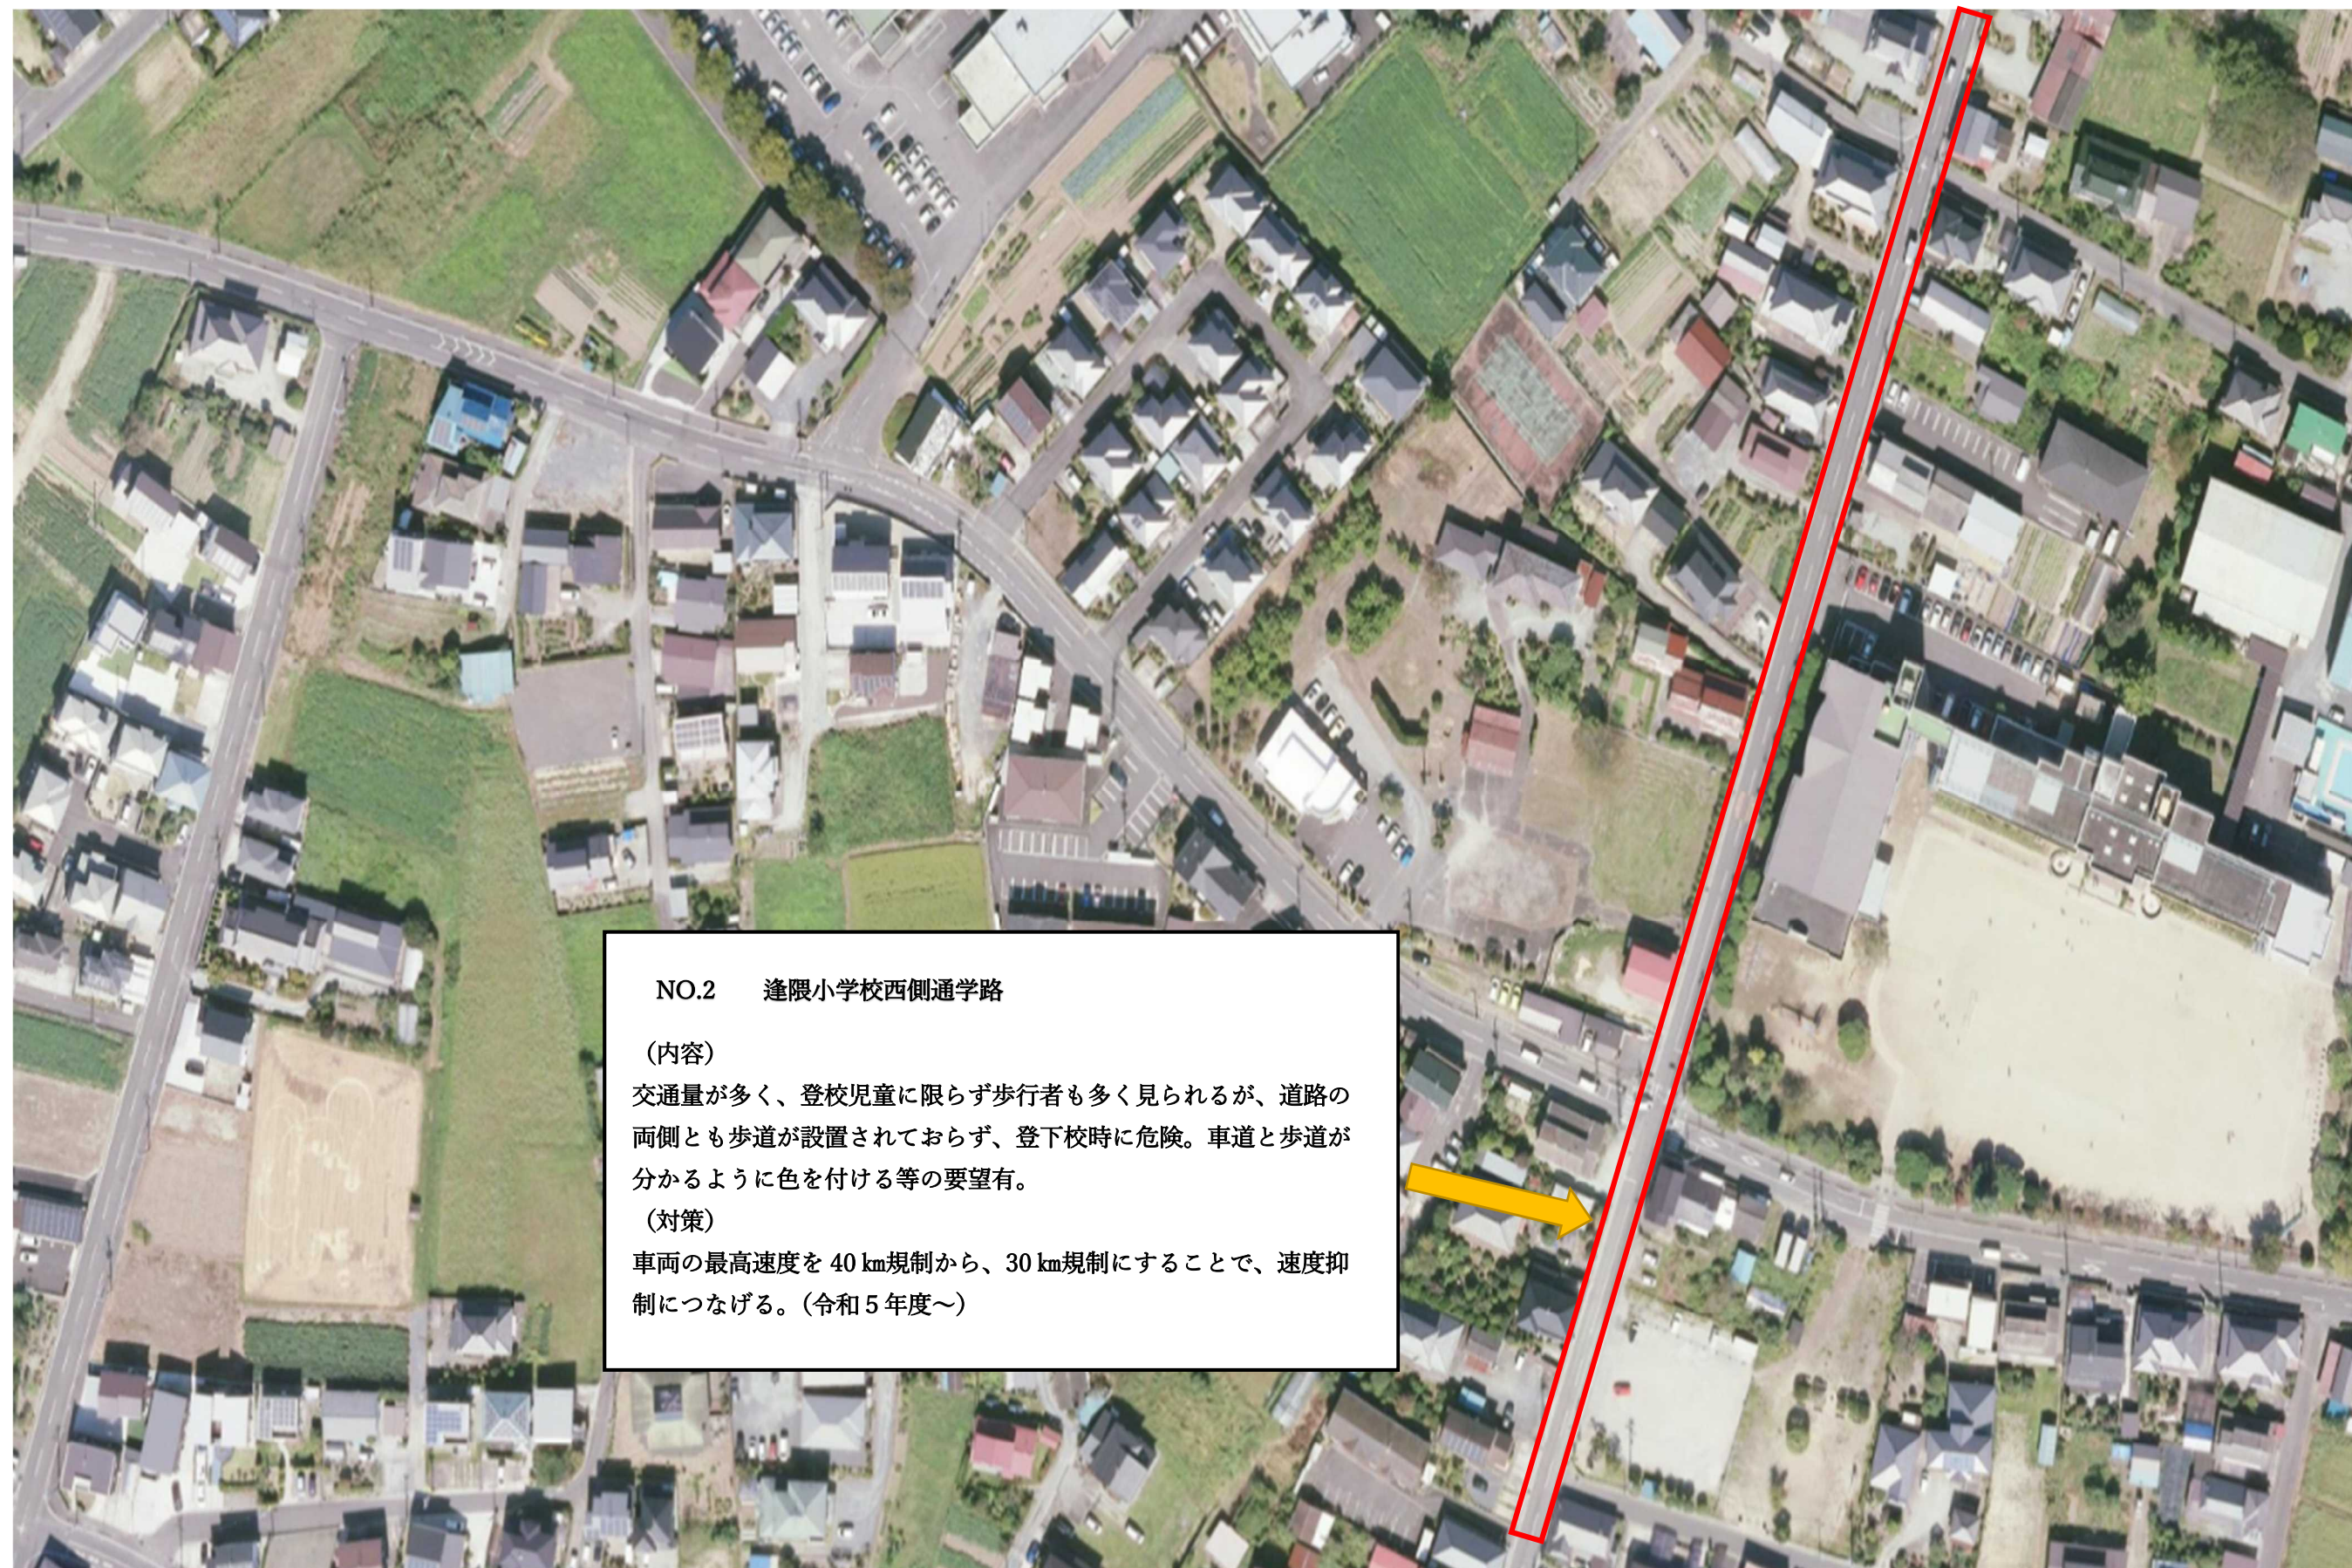
NO.2 逢隈小学校西側通学路

交通量が多く、登校児童に限らず歩行者も多く見られるが、道路の両側とも歩道が設置されておらず、登下校時に危険。車道と歩道が分かるように色を付ける等の要望有。

車両の最高速度を 40 km規制から、30 km規制にすることで、速度抑制につなげる。(令和5年度～)

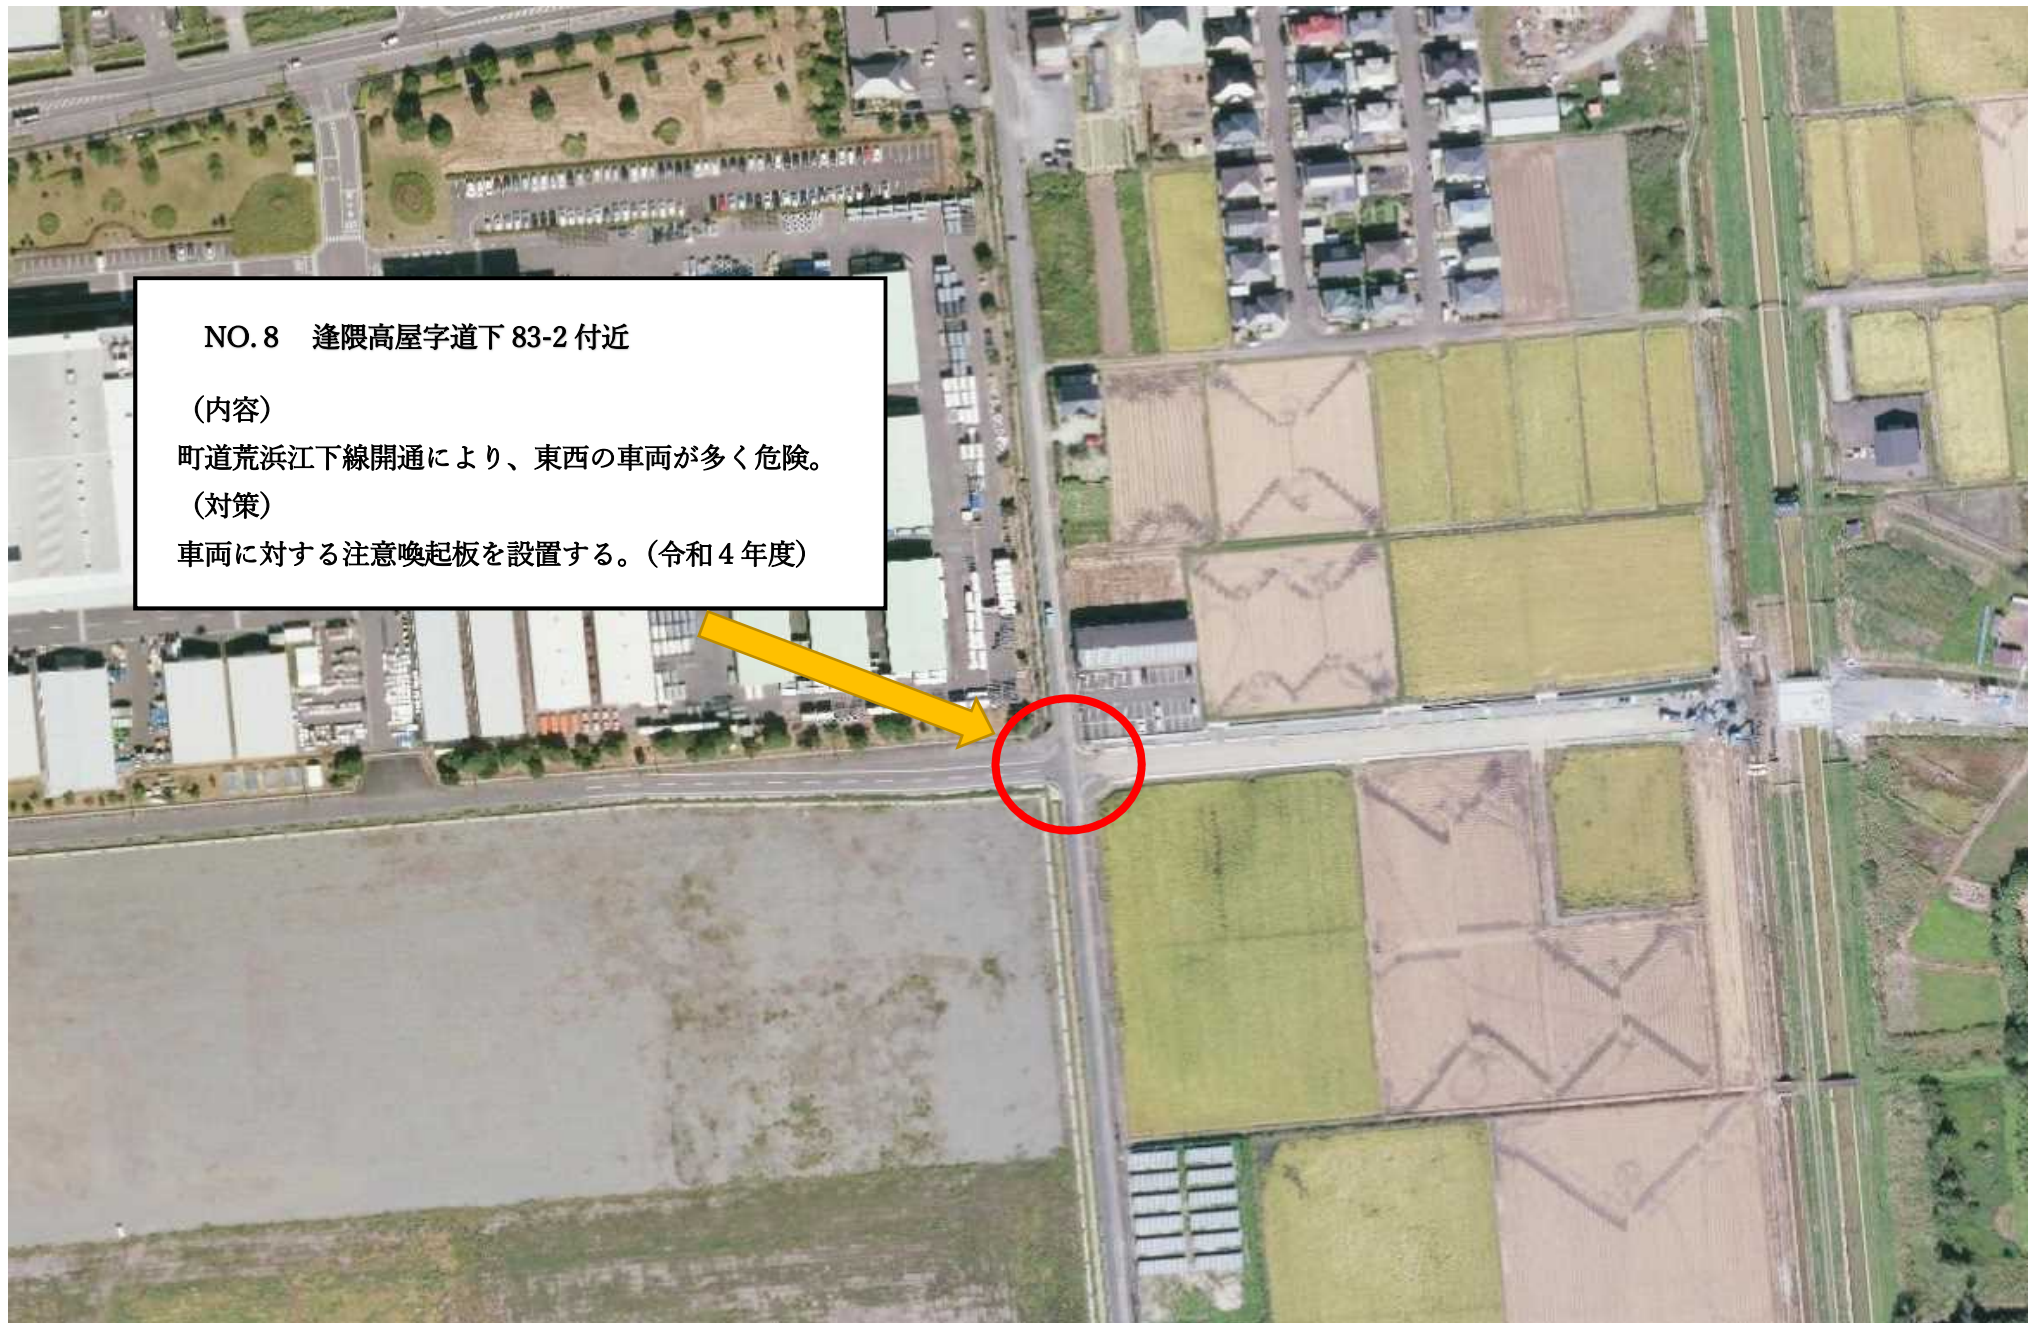
NO.8 逢隈高屋字道下 83-2 付近

町道荒浜江下線開通により、東西の車両が多く危険。

車両に対する注意喚起板を設置する。(令和4年度)
