巨理小学校通学路対策箇所図

荒浜小学校通学路対策箇所

長瀬小学校通学路対策箇所図

逢隈小学校通学路対策箇所図

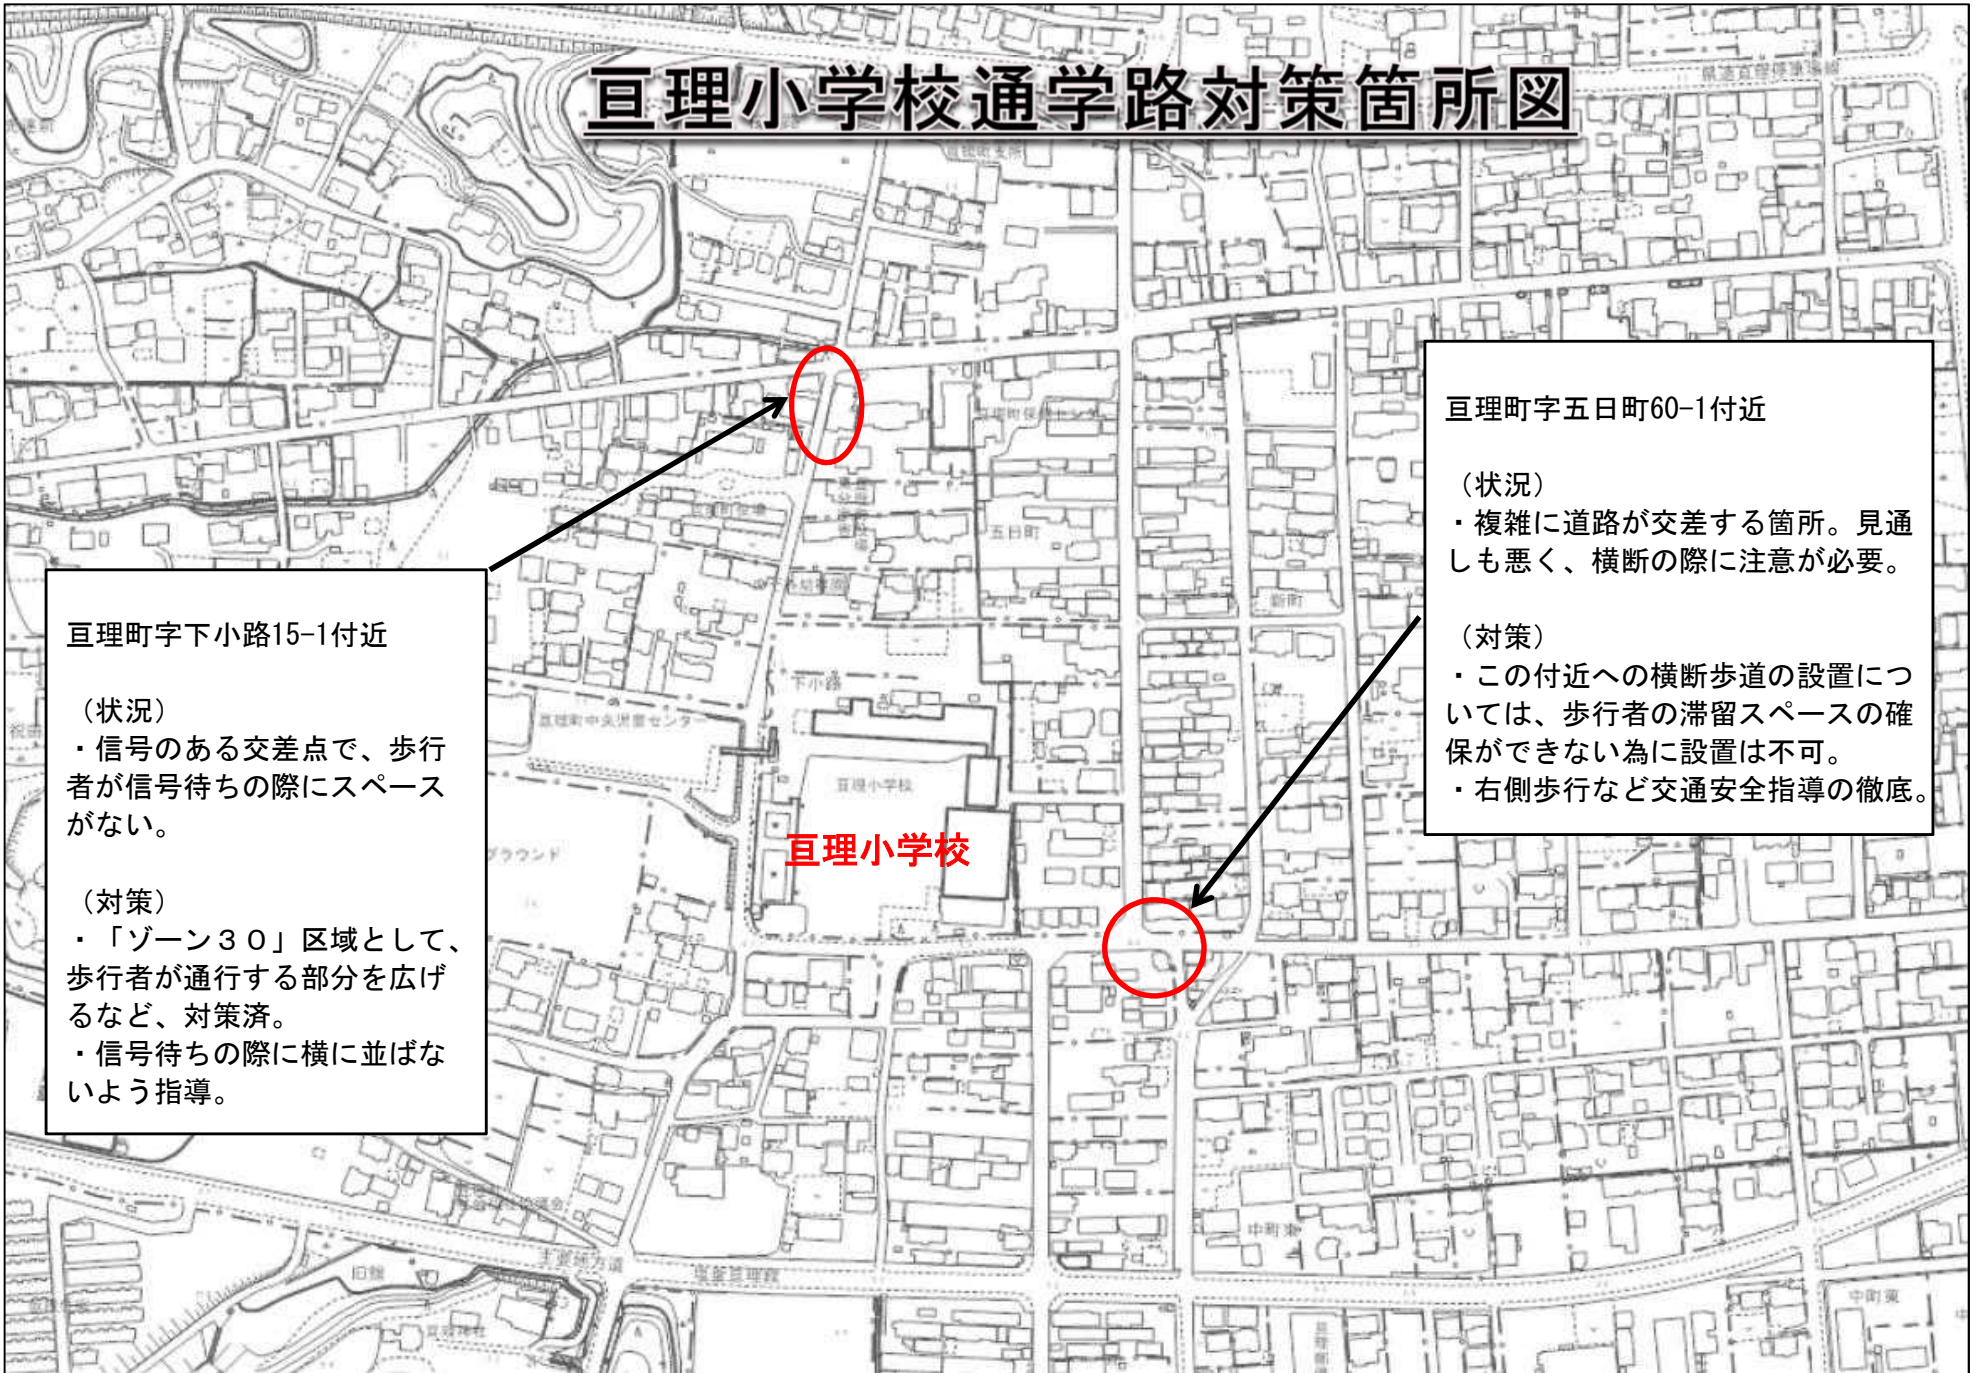
- ・信号のある交差点で、歩行者が信号待ちの際にスペースがない。

- ・複雑に道路が交差する箇所。見通しも悪く、横断の際に注意が必要。

- ・「ゾーン30」区域として、歩行者が通行する部分を広げるなど、対策済。
- ・信号待ちの際に横に並ばないよう指導。

- ・この付近への横断歩道の設置については、歩行者の滞留スペースの確保ができない為に設置は不可。
- ・右側歩行など交通安全指導の徹底。

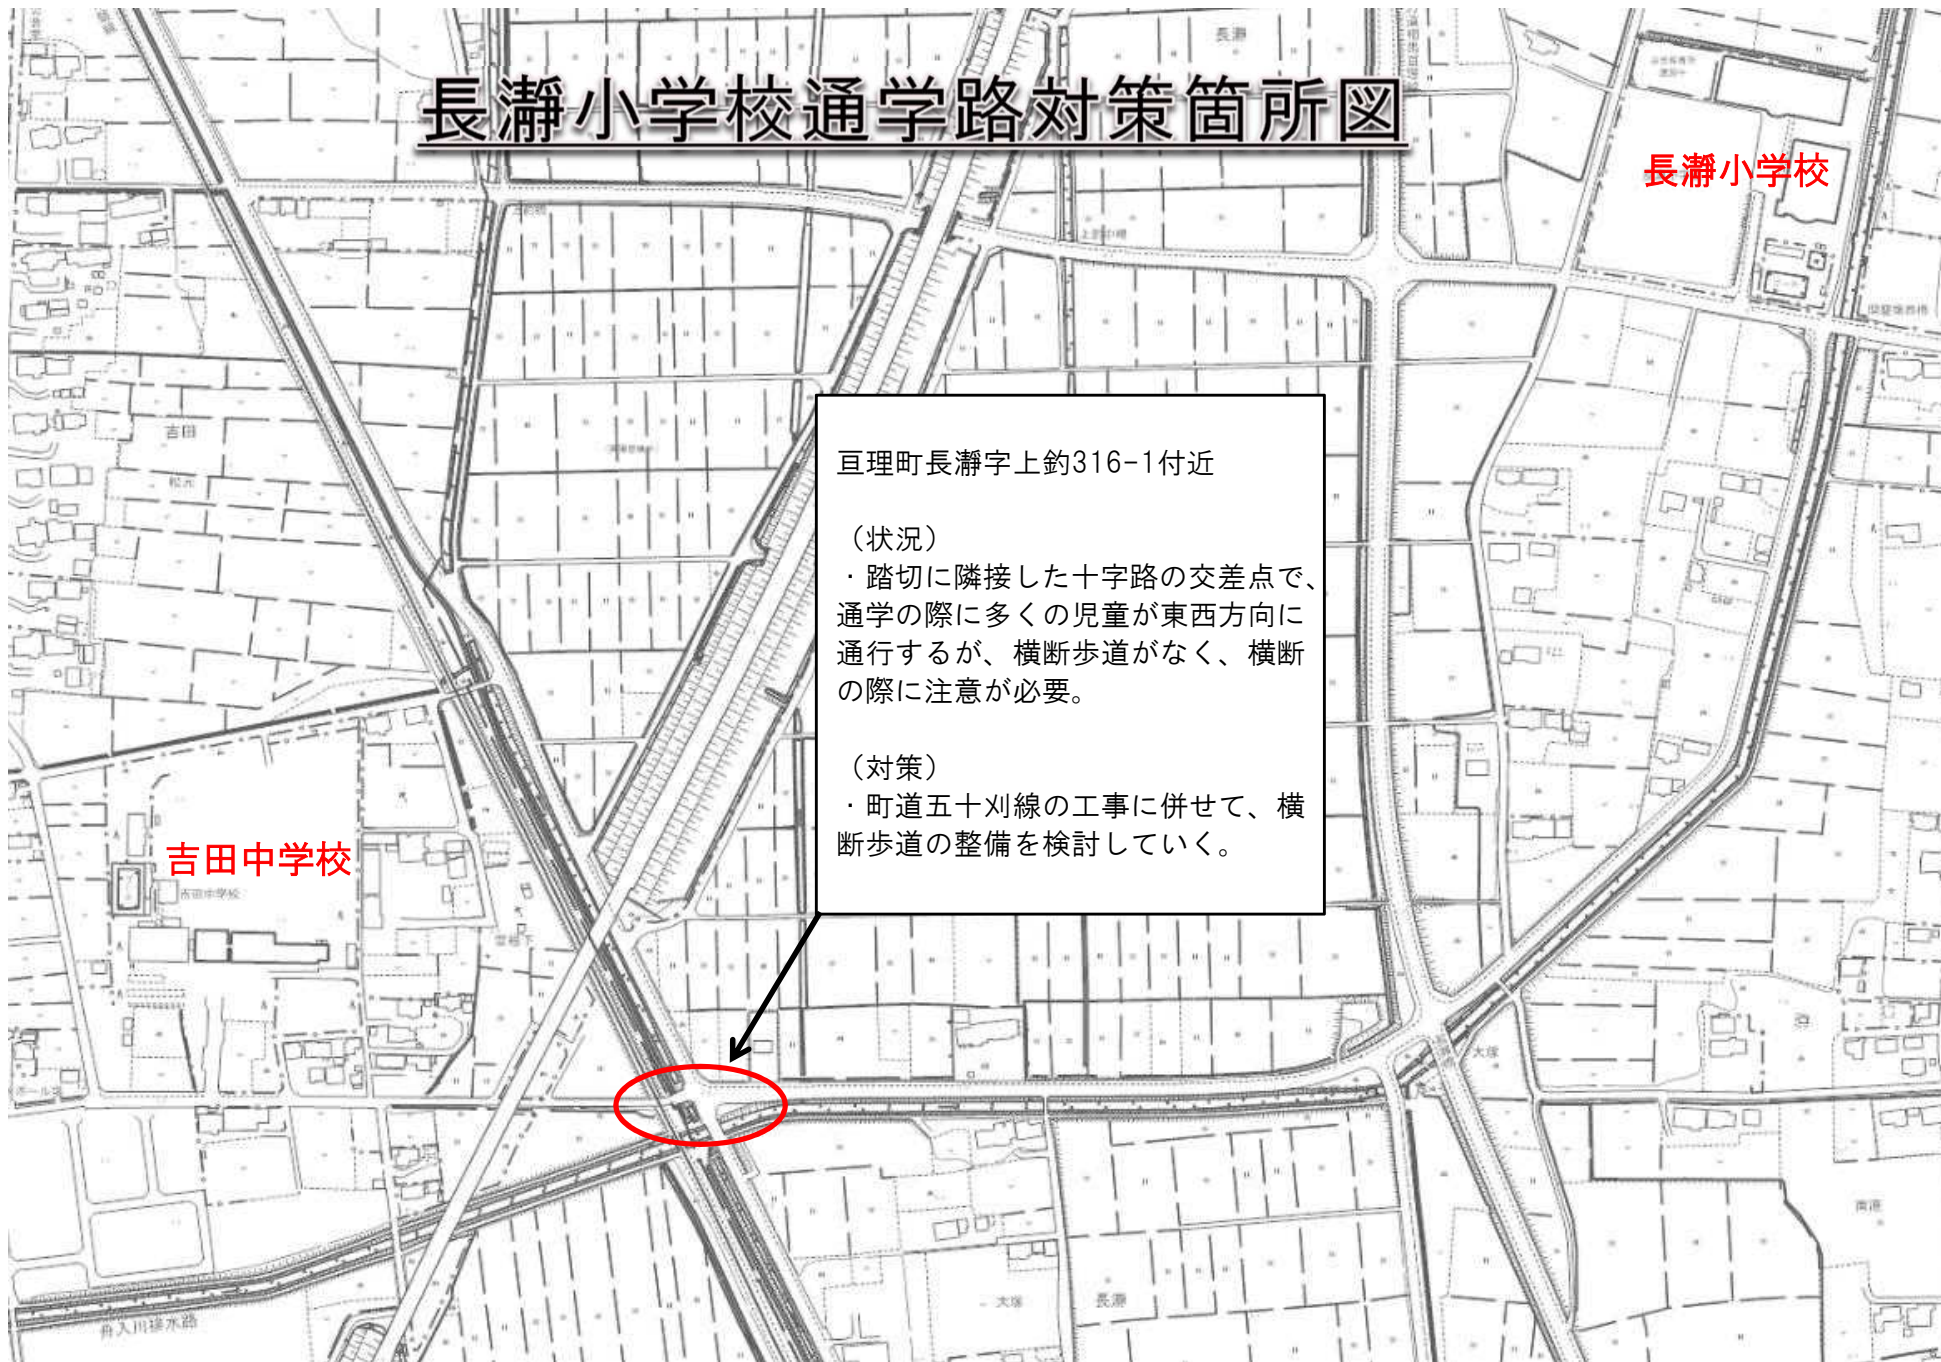
・踏切に隣接した十字路の交差点で、
通学の際に多くの児童が東西方向に
通行するが、横断歩道がなく、横断
の際に注意が必要。

・町道五十刈線の工事に併せて、横
断歩道の整備を検討していく。

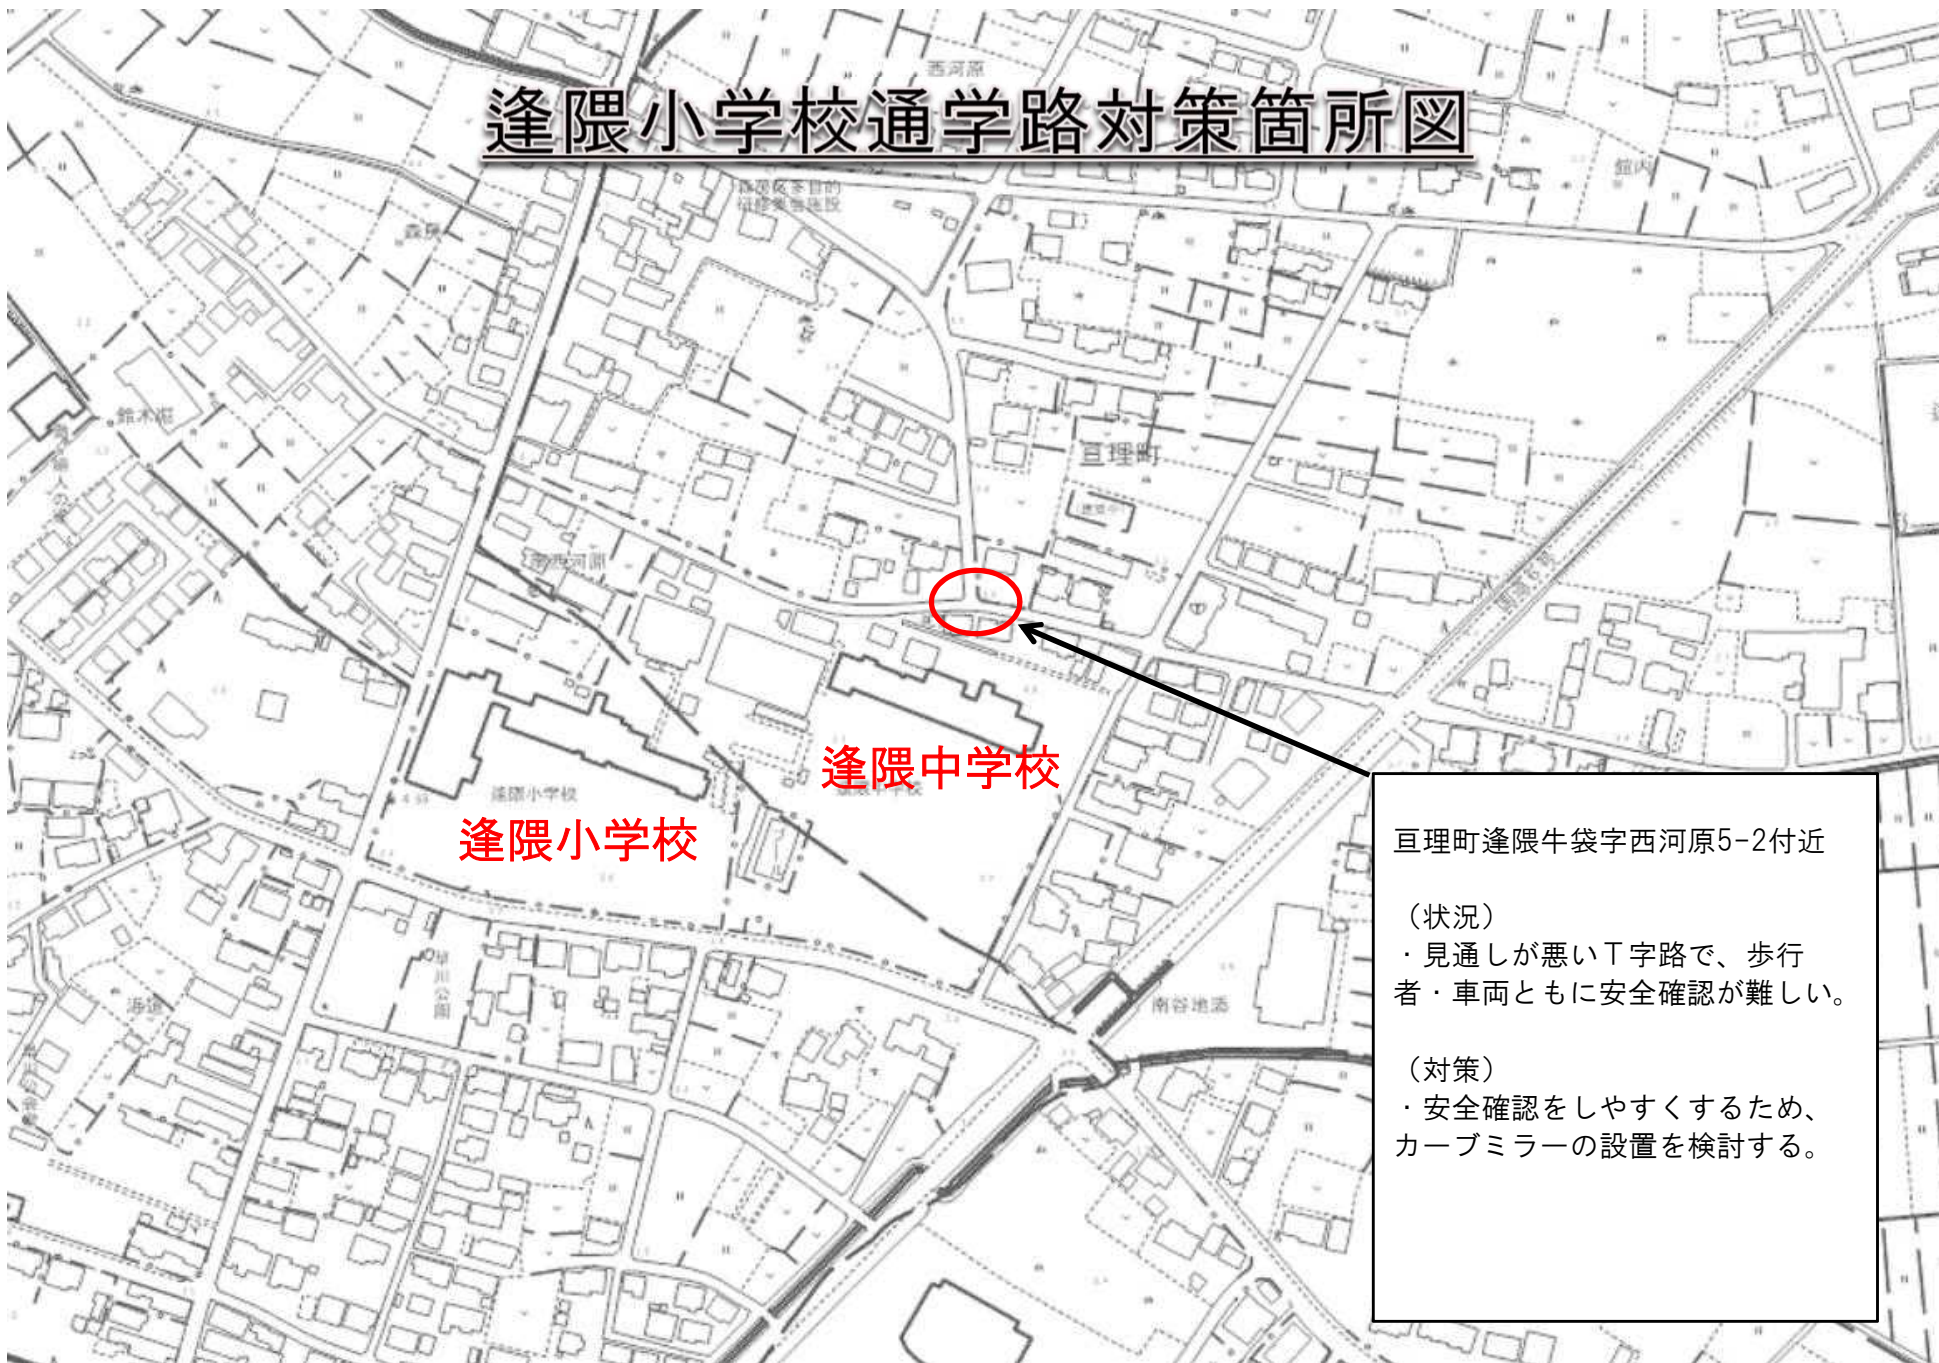
・見通しが悪いT字路で、歩行者・車両ともに安全確認が難しい。

・安全確認をしやすくするため、カーブミラーの設置を検討する。

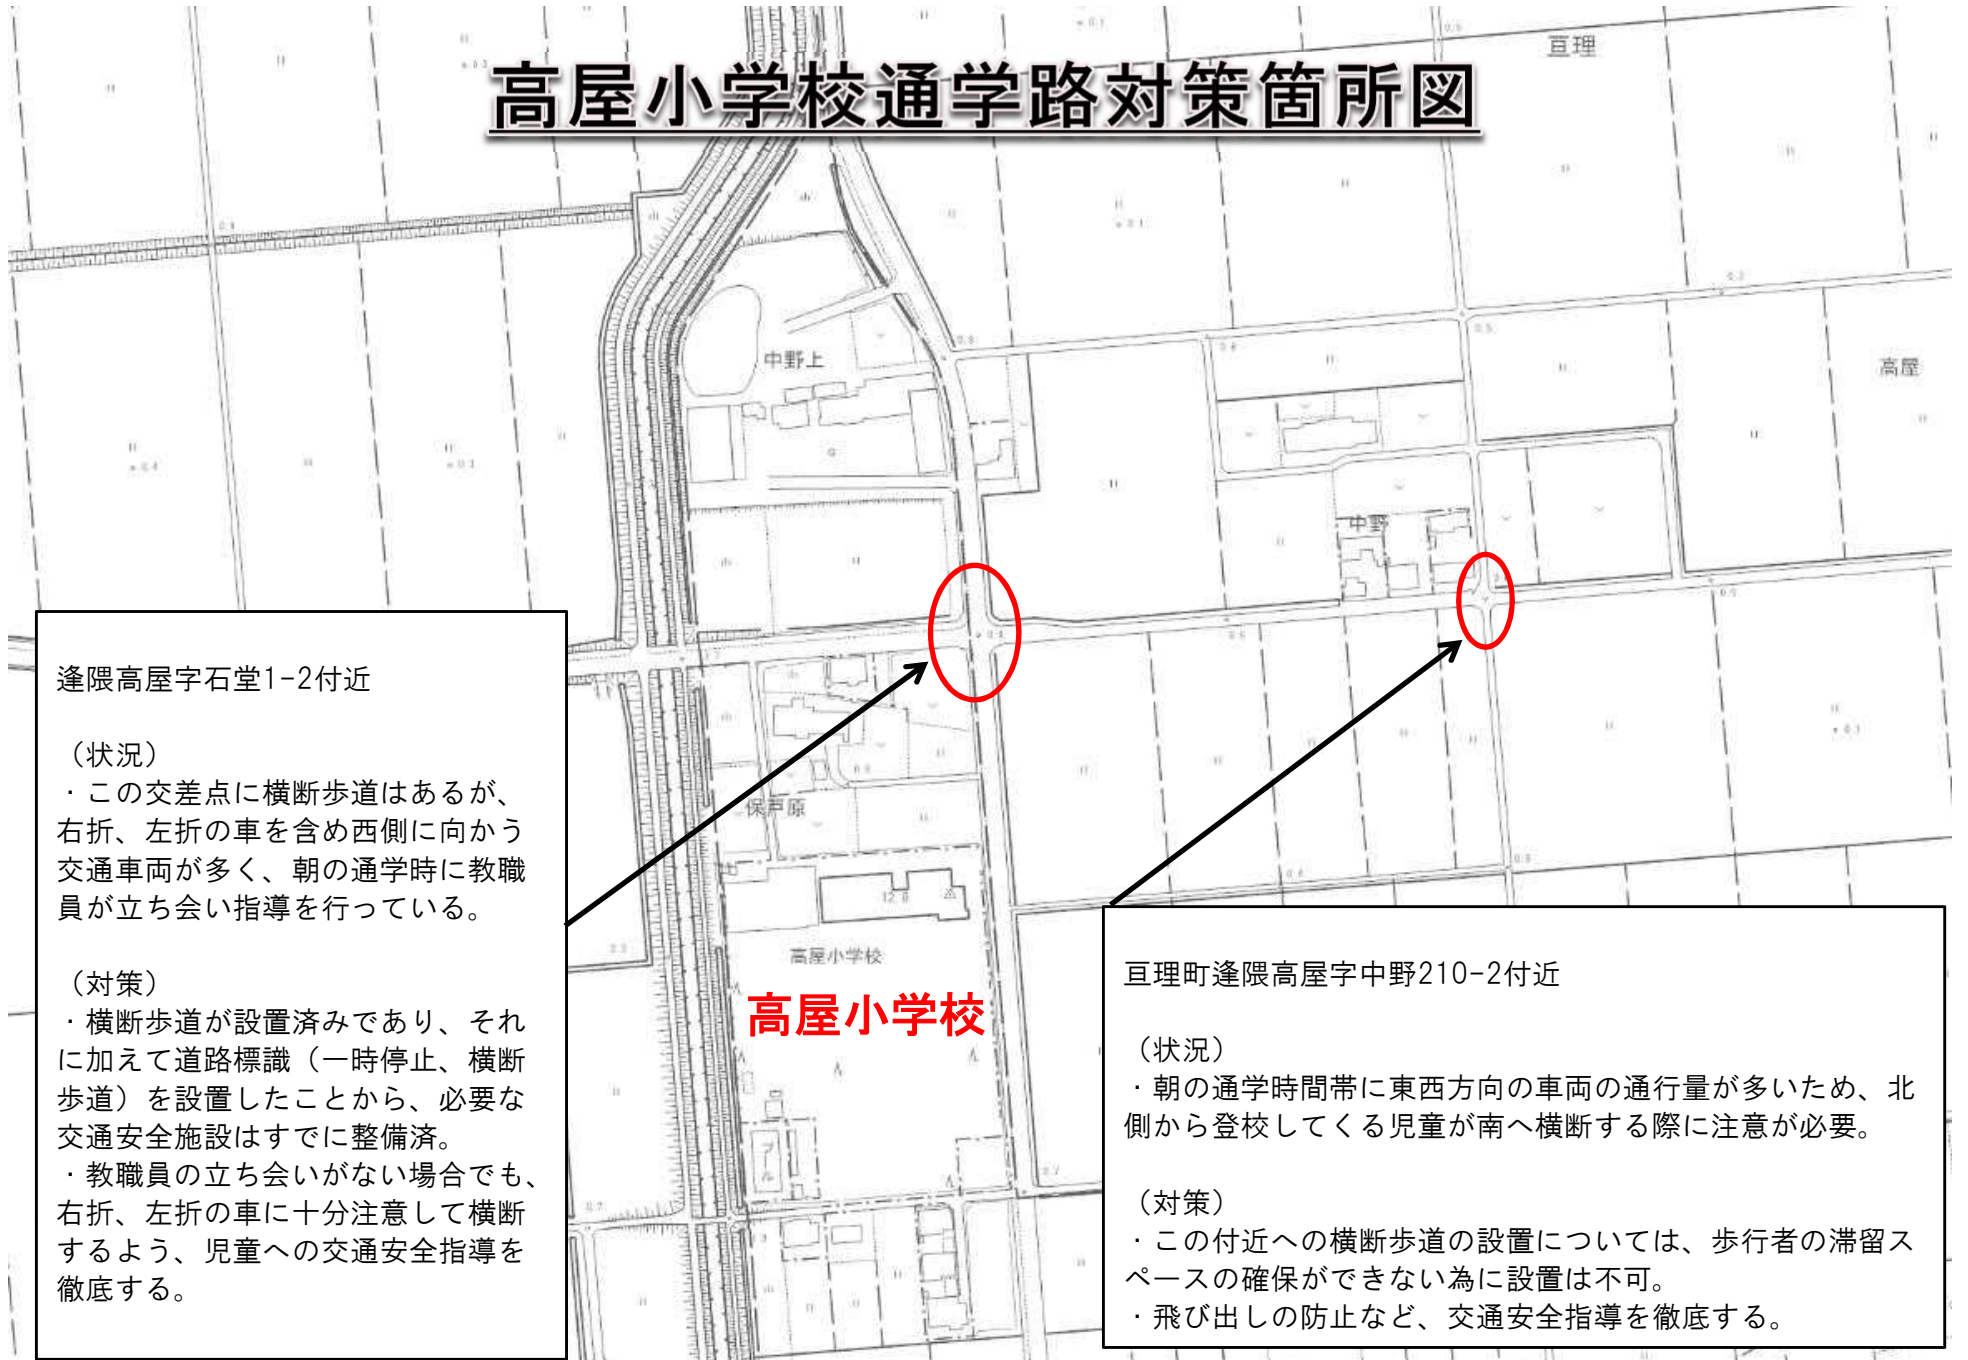
高屋小学校通学路対策箇所図

- ・この交差点に横断歩道はあるが、右折、左折の車を含め西側に向かう交通車両が多く、朝の通学時に教職員が立ち会い指導を行っている。

- ・朝の通学時間帯に東西方向の車両の通行量が多いため、北側から登校してくる児童が南へ横断する際に注意が必要。

- ・横断歩道が設置済みであり、それに加えて道路標識（一時停止、横断歩道）を設置したことから、必要な交通安全施設はすでに整備済。
- ・教職員の立ち会いがない場合でも、右折、左折の車に十分注意して横断するよう、児童への交通安全指導を徹底する。

- ・この付近への横断歩道の設置については、歩行者の滞留スペースの確保ができない為に設置は不可。
- ・飛び出しの防止など、交通安全指導を徹底する。
