【堂の入溜池 ハザードマップ】

堂の入溜池 ハザードマップ

浸水想定区域図(60分)

製作：亶理町
(背景図：宮城県土地改良事業団体連合会)

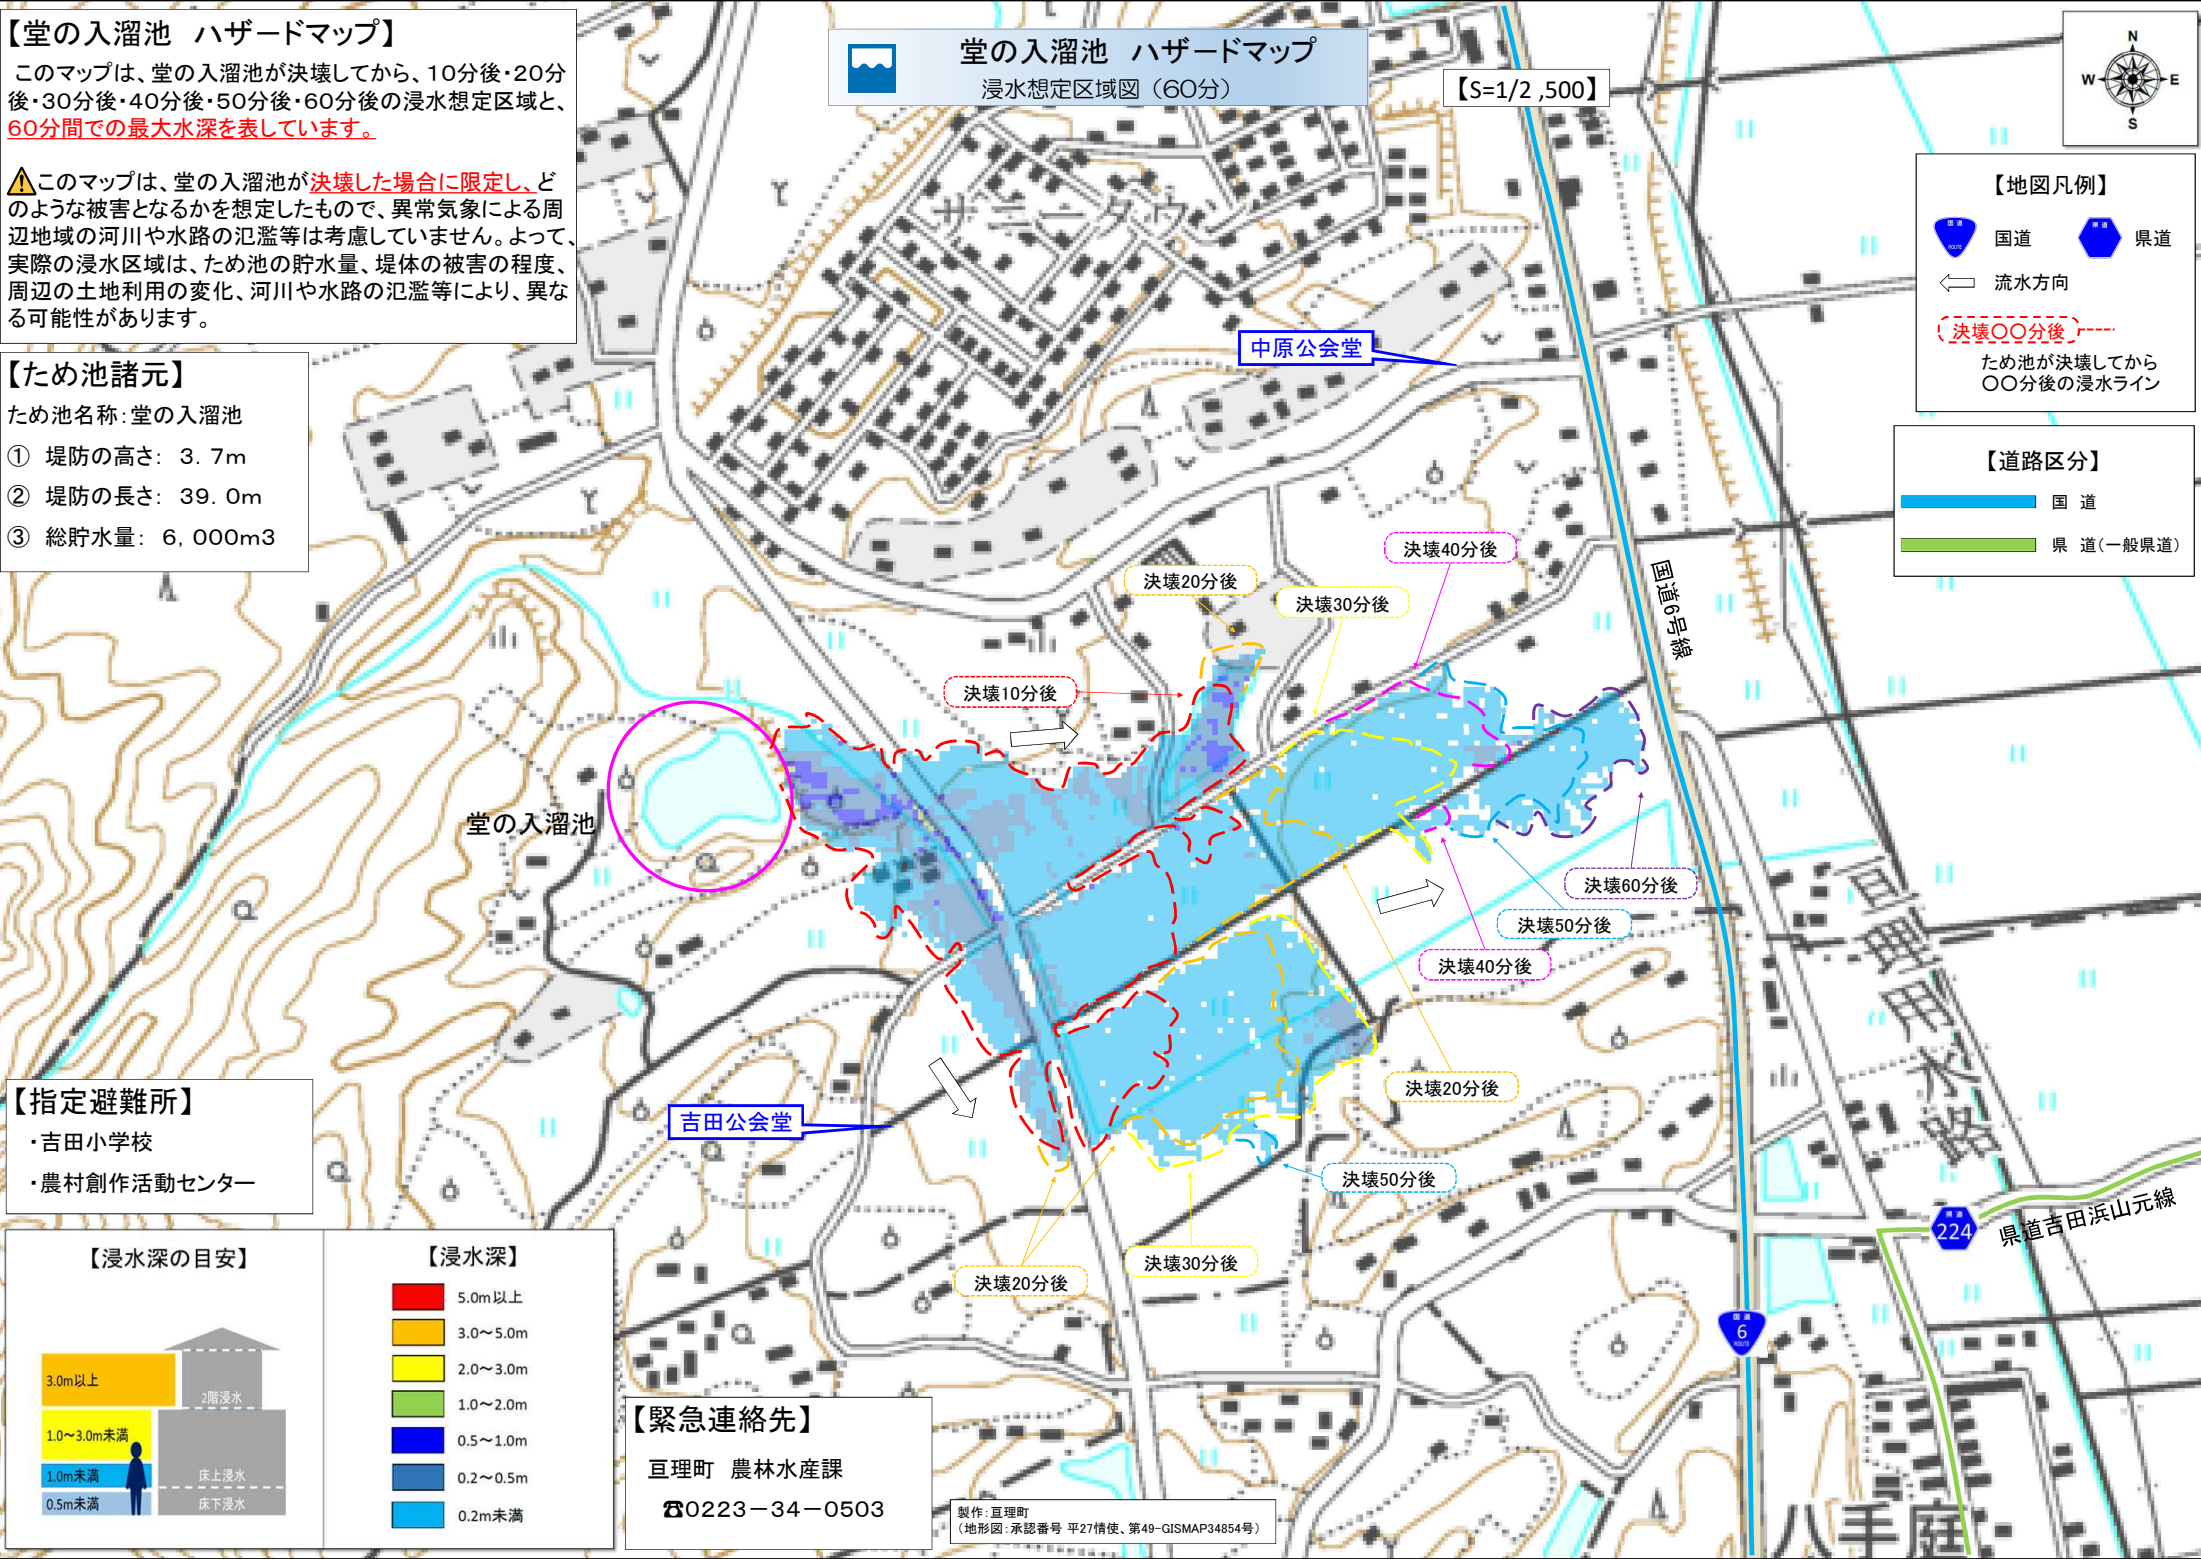
このマップは、堂の入溜池が決壊してから、10分後・20分後・30分後・40分後・50分後・60分後の浸水想定区域と、60分間での最大水深を表しています。

このマップは、堂の入溜池が決壊してから、10分後・20分後・30分後・40分後・50分後・60分後の浸水想定区域と、**60分間での最大水深を表しています。**
